Lote 1 - Rota: Padre Pedro Pinto

Diagnóstico da Calçada		Qualidade do Serviço	
Endereço: Rua Padre Pedro Pinto, s/nº			
Data do Registro: 22/11/2019 10:35:03		37	D
Num. Lote CTM: 190390200545			
ID Itens Avaliados Respostas Nota			
P_1	O Mobiliário urbano está dentro da faixa de serviço de 70 cm ?	Não	-
P_2	Qual a largura livre do Passeio ?	Entre 0.80 m e 1.20 m	4
P_3	Tipo de revestimento da caçada ?	Concreto	10
P_4	Existencia de Buracos ?	Poucos	5
P_5	Condições Gerais do Piso e meio-fio da calçada ?	Péssimo	0
P_6	Presença de desniveis ?	Severo	0
P_7	Tem rebaixamento de calçada para Pedestre ?	Sim	8
P_8	Possui piso tátil ao longo da Calçada ?	Não	-
P_9	A calçada Possui Rebaixamento de Veículos correto ?	N.A	0
P_10	Existencia de altura livre menor que 2,10 m ?	Não	-
P_11	O Passeio está no padrao da SMPU ?	Não	0
P_12	A testada possui prática de estacionamento sobre o passeio ?	Não	10
P_13	Existe algum dispositivo de Drenagem sobre a calçada ?	Não	0

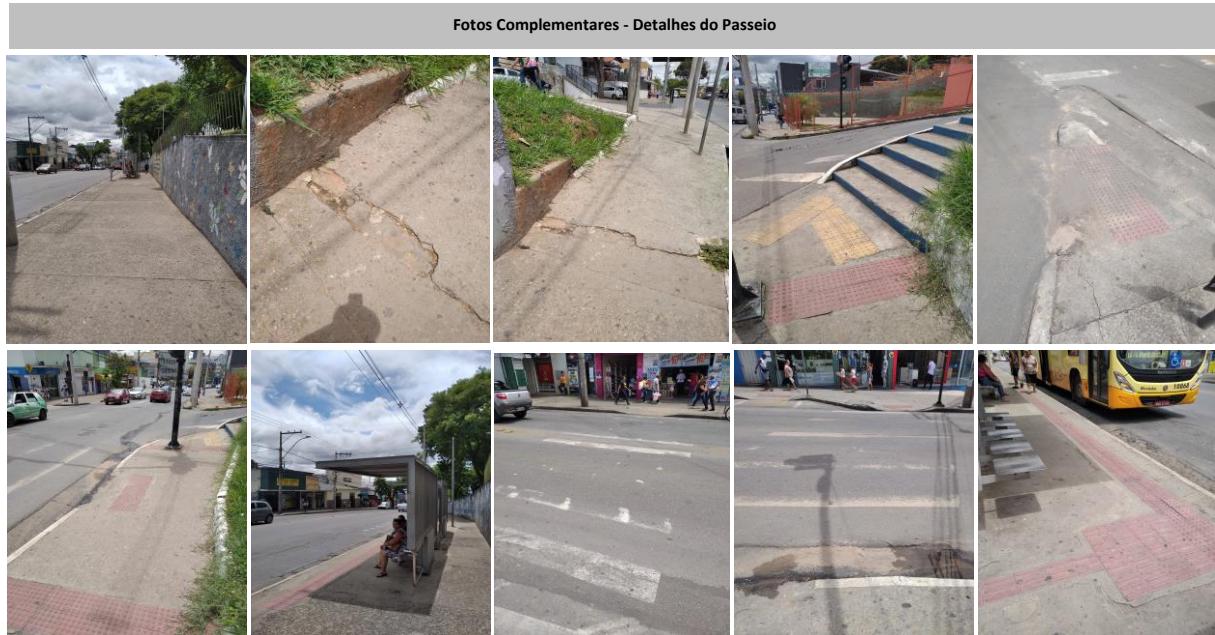
Localização da Testada
 Google
Foto Geral

P_14	Existe PED em frente a testada ?	Sim	-
P_15	Existe FTP em frente a testada ?	Sim	-
P_16	Classificação geral da calçada pelo pesquisador.	Ruim	0
Observações: Praça Pública

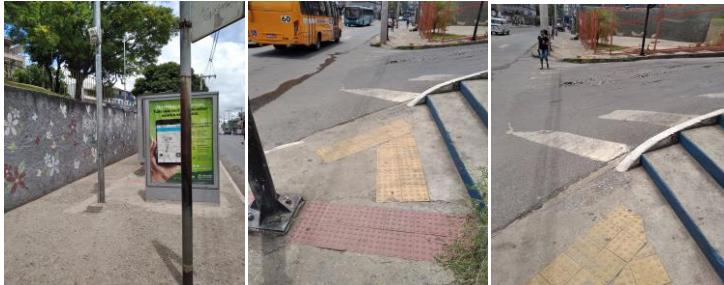
Fotos Complementares - Detalhes do Passeio

ID	Itens Avaliados	Respostas	Nota
P_7_1	Qual tipo do Rebaixo ?	Rebaixo tipo 2 (com largura da calçada)	0
P_7_1_1	Se for do Tipo 1, Passeio possui largura livre de 1,2 m ?	-	0
P_7_1_2	Se for do Tipo 1, O rebaixo tem abas conforme a norma ?	-	0
P_7_2	A rampa do rebaixo tem Inclinação da norma (8,33%) ?	Sim	0
P_7_3	O rebaixo possui piso tátil ?	Tem só piso de alerta	-1
P_7_3_1	O piso tátil de alerta e direcional do rebaixo está conforme a norma ?	Não	-1
P_8_1	O piso tátil está no eixo da faixa livre ?	-	0
P_8_2	Se tem uma leve mudança de direção está conforme a norma ?	-	0
P_8_3	Se tem mudança de direção de 90º ou maior está conforme a norma ?	-	0
P_8_4	Se tem mudança de direção de três faixas direcionais está conforme a norma ?	-	0
P_8_5	Se tem mudança de direção de quatro faixas direcionais está conforme a norma?	-	0
P_8_6	Tem piso tátil em pontos de ônibus conforme a norma?	Não	0
P_8_7	O piso tátil tem conexão com os lotes vizinhos?	-	0

P_8_8	O piso tátil está em boas condições aparentes?	-	0
P_8_9	O piso tátil apresenta desenho com bom senso?	-	0
P_13_1	Dispositivo de Drenagem está devidamente instalado e bem conservado?	-	0
P_13_2	Dispositivo de Drenagem oferece risco para caminhamento seguro de pedestre?	-	0
