## Lote 4 - Rota: Raja Gabália

**FRATAR**  
ENGENHARIA CONSULTIVA

| Diagnóstico da Calçada | Qualidade do Serviço | |
| Endereço: Rua Curitiba, 786 | 68 | C |

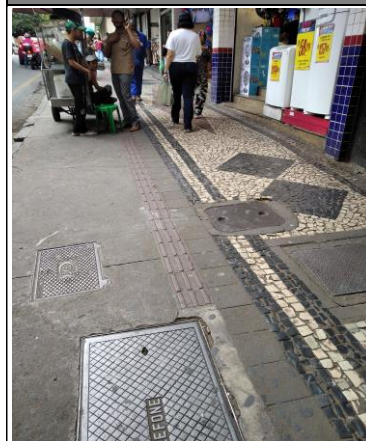
### Foto Geral

| ID | Itens Avaliados | Respostas | Nota |
|---|---|---|---|
| P_5 | Condições Gerais do Piso e meio-fio da calçada ? | Regular | 5 |
| P_16 | Classificação geral da calçada pelo pesquisador. | Regular | 5 |

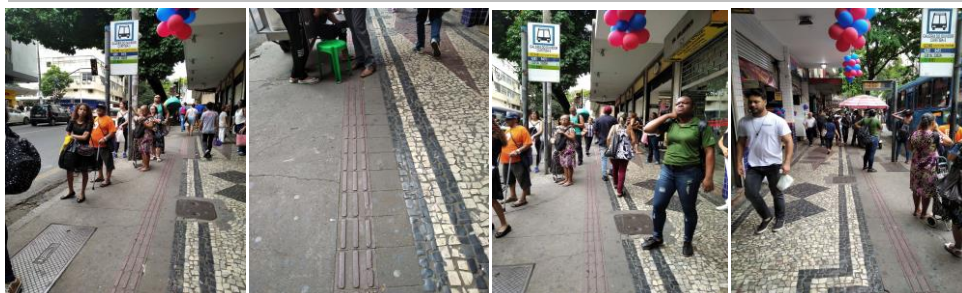
### Fotos Complementares - Detalhes do Passeio

| ID | Itens Avaliados | Respostas | Nota |
|---|---|---|---|
| P_8_1 | O piso tátil está no eixo da faixa livre ? | Não | 0 |
| P_8_2 | Se tem uma leve mudança de direção está conforme a norma ? | Não | 0 |
| P_8_6 | Tem piso tátil em pontos de ônibus conforme a norma? | Não | 0 |
