## Lote 3 - Rota: Outros

| Diagnóstico da Calçada | Qualidade do Serviço | |
| Endereço: Av. Barbacena, 99 | 81 | B |
| Num. Lote CTM: 10370800020 | | |

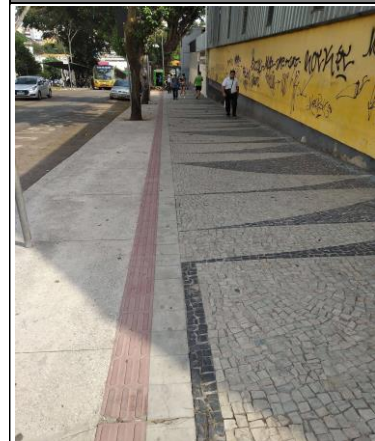
Foto Geral

| ID | Itens Avaliados | Respostas | Nota |
|---|---|---|---|
| P_2 | Qual a largura livre do Passeio ? | Acima de 1.50 m | 10 |
| P_3 | Tipo de revestimento da calçada ? | Pedra Portuguesa | 8 |
| P_4 | Existência de Buracos ? | Nenhum | 10 |
| P_5 | Condições Gerais do Piso e meio-fio da calçada ? | Ótimo(a) | 10 |
| P_6 | Presença de desníveis ? | Nenhum | 10 |
| P_16 | Classificação geral da calçada pelo pesquisador. | Regular | 5 |

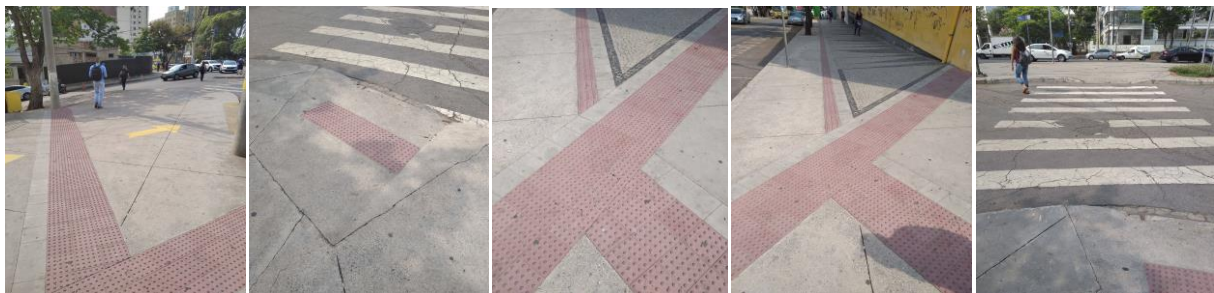
Fotos Complementares - Detalhes do Passeio

| ID | Itens Avaliados | Respostas | Nota |
|---|---|---|---|
| P_7 | Tem rebaixamento de calçada para Pedestre ? | Sim | 8 |
| P_11 | O Passeio está no padrão da SMPU ? | Não | 0 |

| ID | Itens Avaliados | Respostas | Nota |
|---|---|---|---|
| P_7_1_2 | Se for do Tipo 1, O rebaixo tem abas conforme a norma ? | Não | -1 |
| P_7_3 | O rebaixo possui piso tátil ? | Tem só piso de alerta | -1 |
| P_8_1 | O piso tátil está no eixo da faixa livre ? | Não | 0 |
| P_8_9 | O piso tátil apresenta desenho com bom senso? | Não | 0 |
