## Lote 4 - Rota: Contorno

| Diagnóstico da Calçada | Qualidade do Serviço | |
| Endereço: Av.Contorno, 8091 | 43 | D |
| Data do Registro: 30/10/2019 14:56:33 | | |

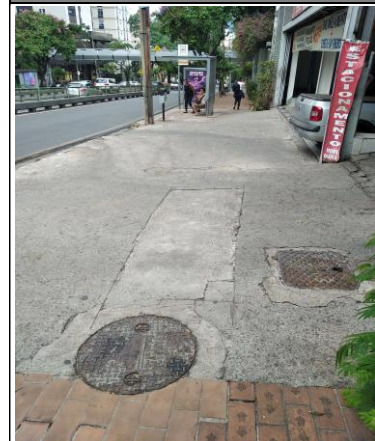
Foto Geral

| ID | Itens Avaliados | Respostas | Nota |
|---|---|---|---|
| P_4 | Existência de Buracos ? | Muitos | 0 |
| P_5 | Condições Gerais do Piso e meio-fio da calçada ? | Péssimo | 0 |
| P_6 | Presença de desníveis ? | Médio | 3 |
| P_16 | Classificação geral da calçada pelo pesquisador. | Ruim | 0 |
