## Lote 5 - Rota: Sul

| Diagnóstico da Calçada | Qualidade do Serviço | |
| Endereço: Av. João Pinheiro, 323 | 53 | C |
| Data do Registro: 30/10/2019 12:28:39 | | |

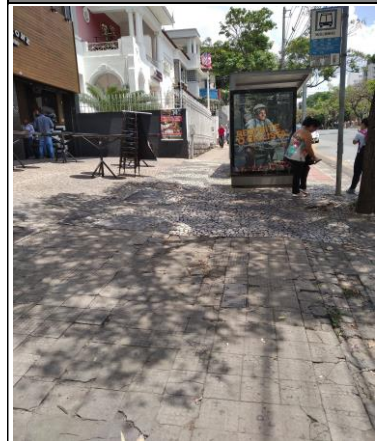
### Foto Geral

| ID | Itens Avaliados | Respostas | Nota |
|---|---|---|---|
| P_5 | Condições Gerais do Piso e meio-fio da calçada ? | Péssimo | 0 |
| P_16 | Classificação geral da calçada pelo pesquisador. | Ruim | 0 |

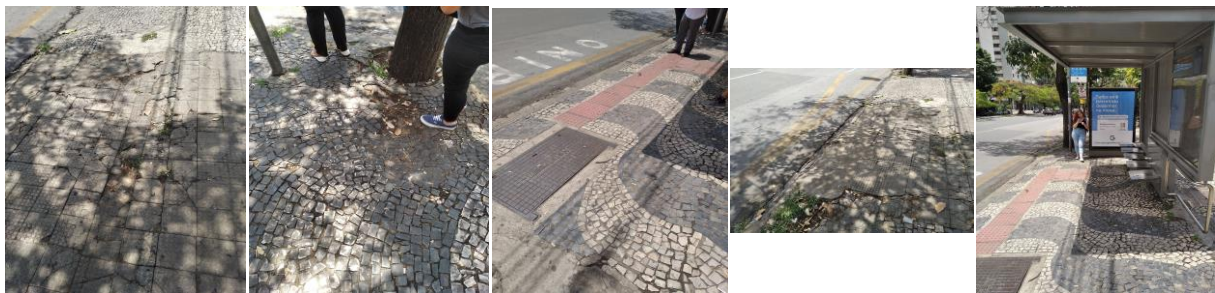
### Fotos Complementares - Detalhes do Passeio

| ID | Itens Avaliados | Respostas | Nota |
|---|---|---|---|
| P_4 | Existência de Buracos ? | Poucos | 5 |
