# Lote 1 - Rota: Padre Pedro Pinto

**FRATAR**  
ENGENHARIA CONSULTIVA

| Diagnóstico da Calçada | Qualidade do Serviço | |
|---|---|---|
| Endereço: Rua Padre Pedro Pinto, 6260 | 85 | B |
| Num. Lote CTM: 190522700140 | | |

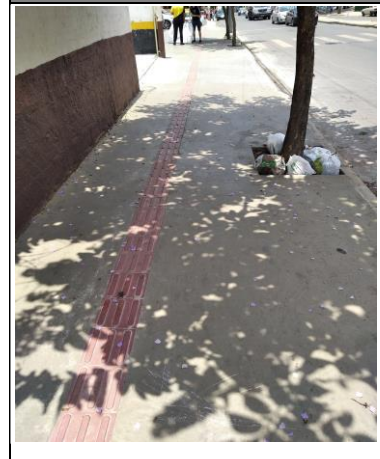
## Foto Geral

| ID | Itens Avaliados | Respostas | Nota |
|---|---|---|---|
| P_5 | Condições Gerais do Piso e meio-fio da calçada ? | Ótimo(a) | 10 |
| P_11 | O Passeio está no padrão da SMPU ? | Não | 0 |
| P_16 | Classificação geral da calçada pelo pesquisador. | Regular | 5 |
