## Lote 4 - Rota: Contorno

**FRATAR**  
ENGENHARIA CONSULTIVA

| Diagnóstico da Calçada | Qualidade do Serviço | |
| Endereço: Av.Contorno, 6539 | 65 | C |

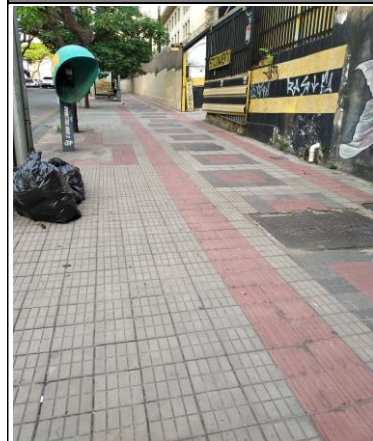
### Foto Geral

| ID | Itens Avaliados | Respostas | Nota |
|---|---|---|---|
| P_4 | Existência de Buracos ? | Poucos | 5 |
| P_5 | Condições Gerais do Piso e meio-fio da calçada ? | Regular | 5 |
| P_9 | A calçada Possui Rebaixamento de Veículos correto ? | Não | 0 |
| P_11 | O Passeio está no padrão da SMPU ? | Não | 0 |
| P_16 | Classificação geral da calçada pelo pesquisador. | Regular | 5 |

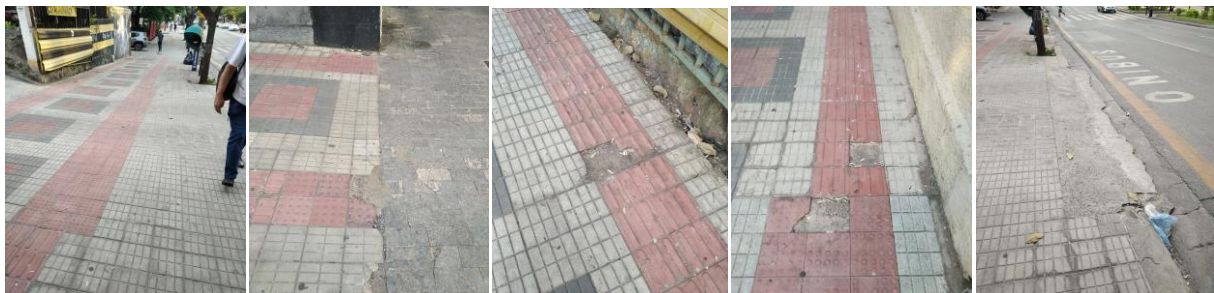
### Fotos Complementares - Detalhes do Passeio

| ID | Itens Avaliados | Respostas | Nota |
|---|---|---|---|
| P_8_1 | O piso tátil está no eixo da faixa livre ? | Não | 0 |
| P_8_8 | O piso tátil está em boas condições aparentes? | Não | 0 |
