## Lote 4 - Rota: Contorno

| Diagnóstico da Calçada | Qualidade do Serviço | |
| Endereço: Av.Contorno, 1506 | 75 | B |

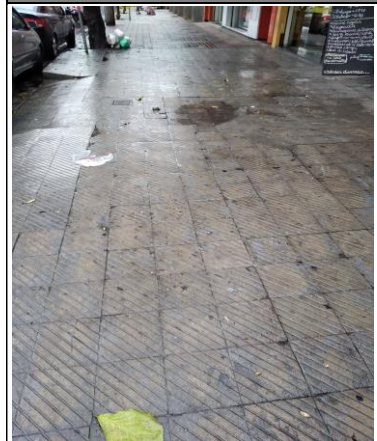
### Foto Geral

| ID | Itens Avaliados | Respostas | Nota |
|---|---|---|---|
| P_4 | Existência de Buracos ? | Poucos | 5 |
| P_5 | Condições Gerais do Piso e meio-fio da calçada ? | Regular | 5 |
| P_16 | Classificação geral da calçada pelo pesquisador. | Regular | 5 |
