## Lote 4 - Rota: Contorno

| Diagnóstico da Calçada | Qualidade do Serviço | |
| Endereço: Av.Contorno, 1431 | 72 | B |
| Data do Registro: 01/11/2019 14:07:38 | | |

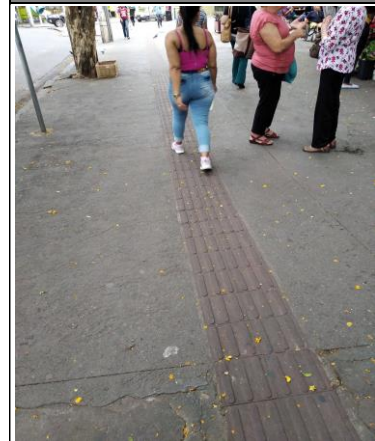
### Foto Geral

| ID | Itens Avaliados | Respostas | Nota |
|---|---|---|---|
| P_6 | Presença de desníveis ? | Leve | 7 |
| P_11 | O Passeio está no padrão da SMPU ? | Não | 0 |
| P_16 | Classificação geral da calçada pelo pesquisador. | Regular | 5 |
