# Lote 3 - Rota: Augusto de Lima

**FRATAR**  
ENGENHARIA CONSULTIVA

| Diagnóstico da Calçada | Qualidade do Serviço | |
| Endereço: Av. Augusto de Lima, 1161 | 50 | D |

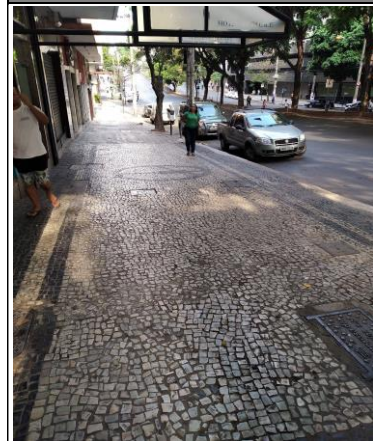
## Foto Geral

| ID | Itens Avaliados | Respostas | Nota |
|---|---|---|---|
| P_4 | Existência de Buracos ? | Muitos | 0 |
| P_5 | Condições Gerais do Piso e meio-fio da calçada ? | Regular | 5 |
| P_6 | Presença de desníveis ? | Leve | 7 |
| P_16 | Classificação geral da calçada pelo pesquisador. | Ruim | 0 |
