## Lote 4 - Rota: Contorno

**FRATAR**  
ENGENHARIA CONSULTIVA

| Diagnóstico da Calçada | Qualidade do Serviço | |
| Endereço: Av.Contorno, 1909 | 65 | C |

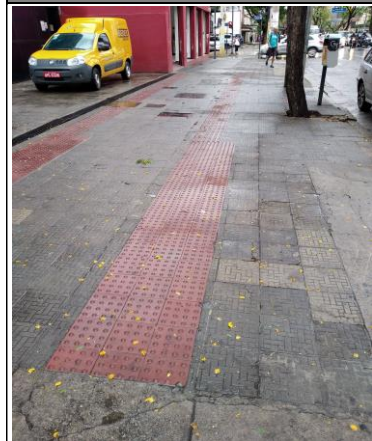
Foto Geral

| ID | Itens Avaliados | Respostas | Nota |
|---|---|---|---|
| P_4 | Existência de Buracos ? | Poucos | 5 |
| P_5 | Condições Gerais do Piso e meio-fio da calçada ? | Regular | 5 |
| P_11 | O Passeio está no padrão da SMPU ? | Não | 0 |
| P_12 | A testada possui prática de estacionamento sobre o passeio ? | Sim | 0 |
| P_16 | Classificação geral da calçada pelo pesquisador. | Regular | 5 |
