# Lote 1 - Rota: Noroeste

| Diagnóstico da Calçada | Qualidade do Serviço | |
| Endereço: Av. Ivaí, 101 | 20 | F |
| Num. Lote CTM: 130070600165 | | |

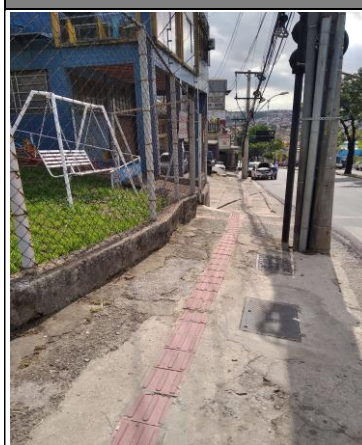
## Foto Geral

| ID | Itens Avaliados | Respostas | Nota |
|---|---|---|---|
| P_5 | Condições Gerais do Piso e meio-fio da calçada ? | Péssimo | 0 |
| P_16 | Classificação geral da calçada pelo pesquisador. | Ruim | 0 |

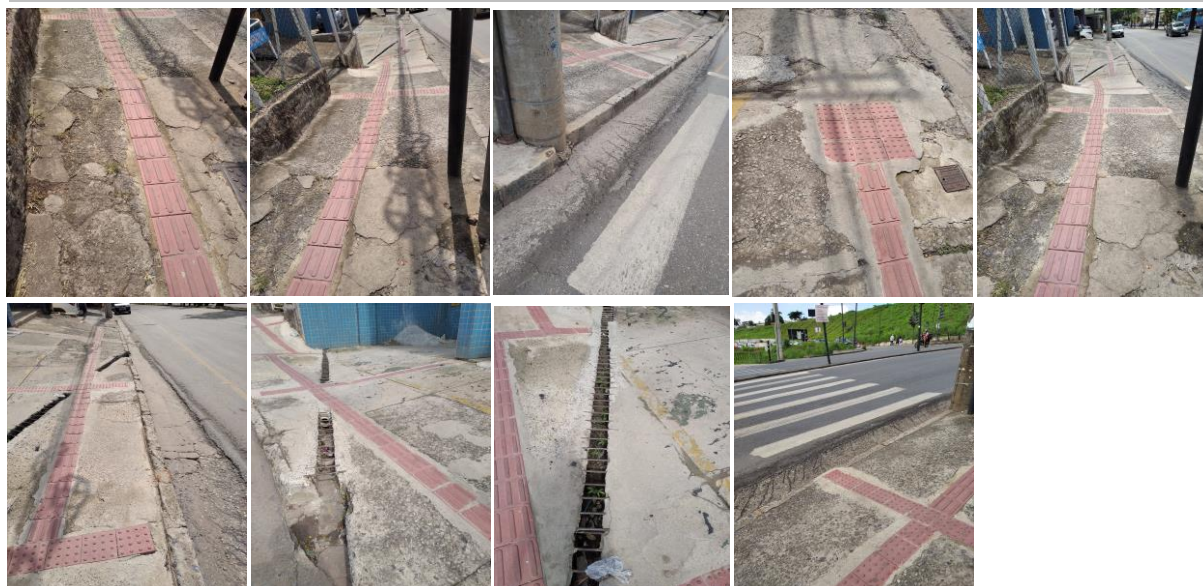
## Fotos Complementares - Detalhes do Passeio

| ID | Itens Avaliados | Respostas | Nota |
|---|---|---|---|
| P_4 | Existência de Buracos ? | Poucos | 5 |
| P_6 | Presença de desníveis ? | Médio | 3 |

| ID | Itens Avaliados | Respostas | Nota |
|---|---|---|---|
| P_13_1 | Dispositivo de Drenagem está devidamente instalado e bem conservado? | Não | -3 |
| P_13_2 | Dispositivo de Drenagem oferece risco para caminamento seguro de pedestre? | Sim | -5 |
