## Lote 4 - Rota: Raja Gabália

**FRATAR**  
ENGENHARIA CONSULTIVA

| Diagnóstico da Calçada | Qualidade do Serviço | |
| Endereço: Av. Olegário Maciel, 1340 | 60 | C |

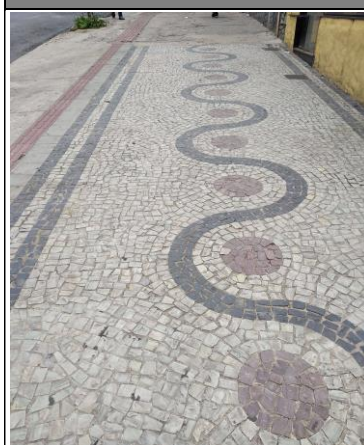
Foto Geral

| ID | Itens Avaliados | Respostas | Nota |
|---|---|---|---|
| P_4 | Existência de Buracos ? | Poucos | 5 |
| P_5 | Condições Gerais do Piso e meio-fio da calçada ? | Regular | 5 |
| P_6 | Presença de desníveis ? | Leve | 7 |
| P_11 | O Passeio está no padrão da SMPU ? | Não | 0 |
| P_16 | Classificação geral da calçada pelo pesquisador. | Regular | 5 |

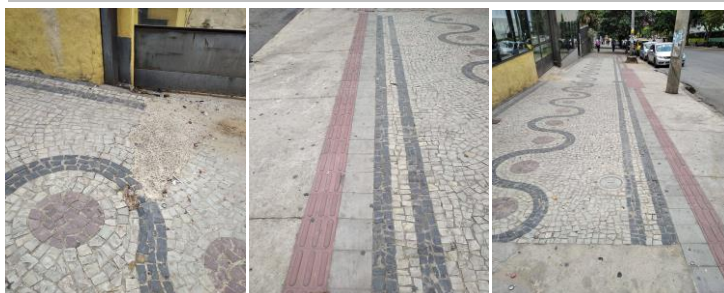
Fotos Complementares - Detalhes do Passeio

| ID | Itens Avaliados | Respostas | Nota |
|---|---|---|---|
| P_8_1 | O piso tátil está no eixo da faixa livre ? | Não | 0 |
| P_8_2 | Se tem uma leve mudança de direção está conforme a norma ? | Não | 0 |
