# Lote 5 - Rota: Sul

**FRATAR**  
ENGENHARIA CONSULTIVA

| Diagnóstico da Calçada | Qualidade do Serviço | |
| Endereço: Av. Nossa Sra. Do Carmo, 1061 | 90 | B |

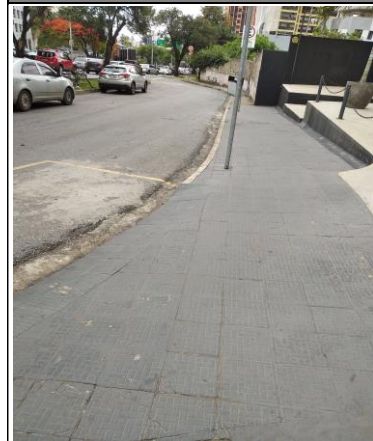
## Foto Geral

| ID | Itens Avaliados | Respostas | Nota |
|---|---|---|---|
| P_16 | Classificação geral da calçada pelo pesquisador. | Ótimo(a) | 10 |
