## Lote 5 - Rota: Afonso Pena

**FRATAR**  
ENGENHARIA CONSULTIVA

| Diagnóstico da Calçada | Qualidade do Serviço | |
|---|---|---|
| Endereço: Av. Afonso Pena, 2655 | 78 | B |

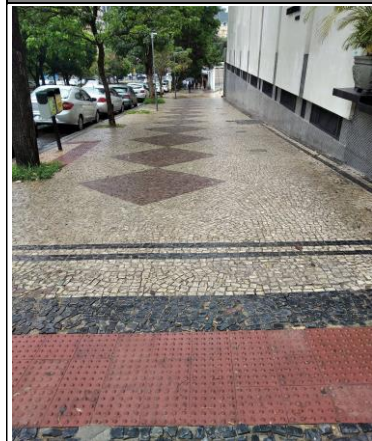
### Foto Geral

| ID | Itens Avaliados | Respostas | Nota |
|---|---|---|---|
| P_3 | Tipo de revestimento da calçada ? | Pedra Portuguesa | 8 |
| P_5 | Condições Gerais do Piso e meio-fio da calçada ? | Ótimo(a) | 10 |
| P_16 | Classificação geral da calçada pelo pesquisador. | Ótimo(a) | 10 |
