## Lote 3 - Rota: Leste 3

**FRATAR**  
ENGENHARIA CONSULTIVA

| Diagnóstico da Calçada | Qualidade do Serviço | |
| Endereço: Av. Andradas, 1071 | 36 | D |

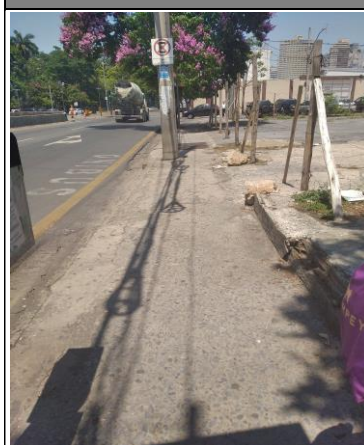
Foto Geral

| ID | Itens Avaliados | Respostas | Nota |
|---|---|---|---|
| P_4 | Existência de Buracos ? | Muitos | 0 |
| P_5 | Condições Gerais do Piso e meio-fio da calçada ? | Péssimo | 0 |
| P_7 | Tem rebaixamento de calçada para Pedestre ? | Não, mas deveria ter. | 0 |
| P_9 | A calçada Possui Rebaixamento de Veículos correto ? | Não | 0 |
| P_16 | Classificação geral da calçada pelo pesquisador. | Ruim | 0 |
