# Lote 5 - Rota: Sul

| Diagnóstico da Calçada | Qualidade do Serviço | |
| Endereço: Av. João Pinheiro, 495 | <b>83</b> | <b>B</b> |
| Num. Lote CTM: 10215300145 | | |

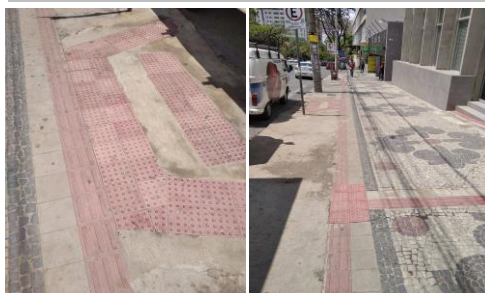
## Fotos Complementares - Detalhes do Passeio

| ID | Itens Avaliados | Respostas | Nota |
|---|---|---|---|
| P_7_1_2 | Se for do Tipo 1, O rebaixo tem abas conforme a norma ? | Não | -1 |
| P_7_3_1 | O piso tátil de alerta e direcional do rebaixo está conforme a norma ? | Não | -1 |
| P_8_1 | O piso tátil está no eixo da faixa livre ? | Não | 0 |
