# Lote 5 - Rota: Sul

**FRATAR**  
ENGENHARIA CONSULTIVA

| Diagnóstico da Calçada | Qualidade do Serviço | |
| Endereço: Av. João Pinheiro, 190 | 63 | C |

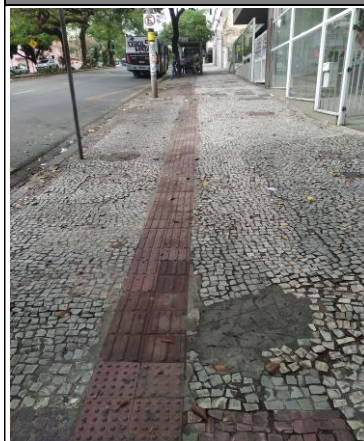
## Foto Geral

| ID | Itens Avaliados | Respostas | Nota |
|---|---|---|---|
| P_4 | Existência de Buracos ? | Poucos | 5 |
| P_5 | Condições Gerais do Piso e meio-fio da calçada ? | Regular | 5 |
| P_16 | Classificação geral da calçada pelo pesquisador. | Regular | 5 |

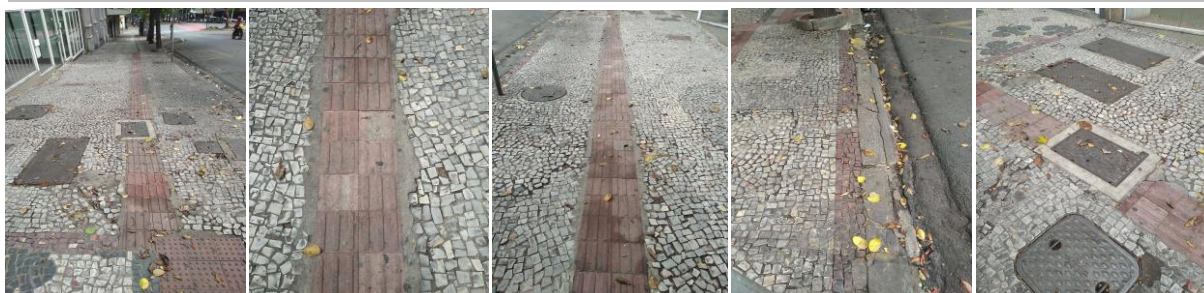
## Fotos Complementares - Detalhes do Passeio

| ID | Itens Avaliados | Respostas | Nota |
|---|---|---|---|
| P_9 | A calçada Possui Rebaixamento de Veículos correto ? | Não | 0 |
| P_11 | O Passeio está no padrão da SMPU ? | Não | 0 |

| ID | Itens Avaliados | Respostas | Nota |
|---|---|---|---|
| P_8_8 | O piso tátil está em boas condições aparentes? | Não | 0 |
