# Lote 1 - Rota: Noroeste

**FRATAR**  
ENGENHARIA CONSULTIVA

| Diagnóstico da Calçada | Qualidade do Serviço | |
| Endereço: Av. Abílio Machado, 1499 | 55 | C |

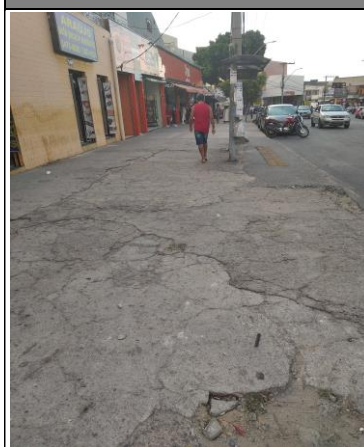
## Foto Geral

| ID | Itens Avaliados | Respostas | Nota |
|---|---|---|---|
| P_5 | Condições Gerais do Piso e meio-fio da calçada ? | Péssimo | 0 |
| P_16 | Classificação geral da calçada pelo pesquisador. | Ruim | 0 |
