# Lote 1 - Rota: Noroeste

**FRATAR**  
ENGENHARIA CONSULTIVA

| Diagnóstico da Calçada | Qualidade do Serviço | |
| Endereço: Av. Abílio Machado, 1193 | 70 | C |

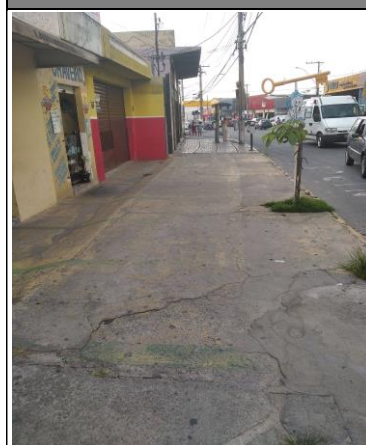
## Foto Geral

| ID | Itens Avaliados | Respostas | Nota |
|---|---|---|---|
| P_5 | Condições Gerais do Piso e meio-fio da calçada ? | Regular | 5 |
| P_16 | Classificação geral da calçada pelo pesquisador. | Regular | 5 |
