## Lote 4 - Rota: Contorno

| Diagnóstico da Calçada | Qualidade do Serviço | |
| Endereço: Av.Contorno, 9626 | 68 | C |
| Data do Registro: 28/10/2019 15:09:22 | | |

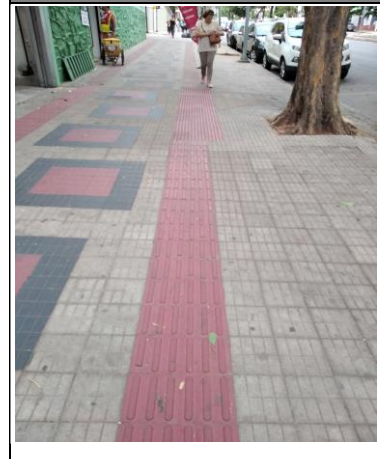
### Foto Geral

| ID | Itens Avaliados | Respostas | Nota |
|---|---|---|---|
| P_16 | Classificação geral da calçada pelo pesquisador. | Ruim | 0 |

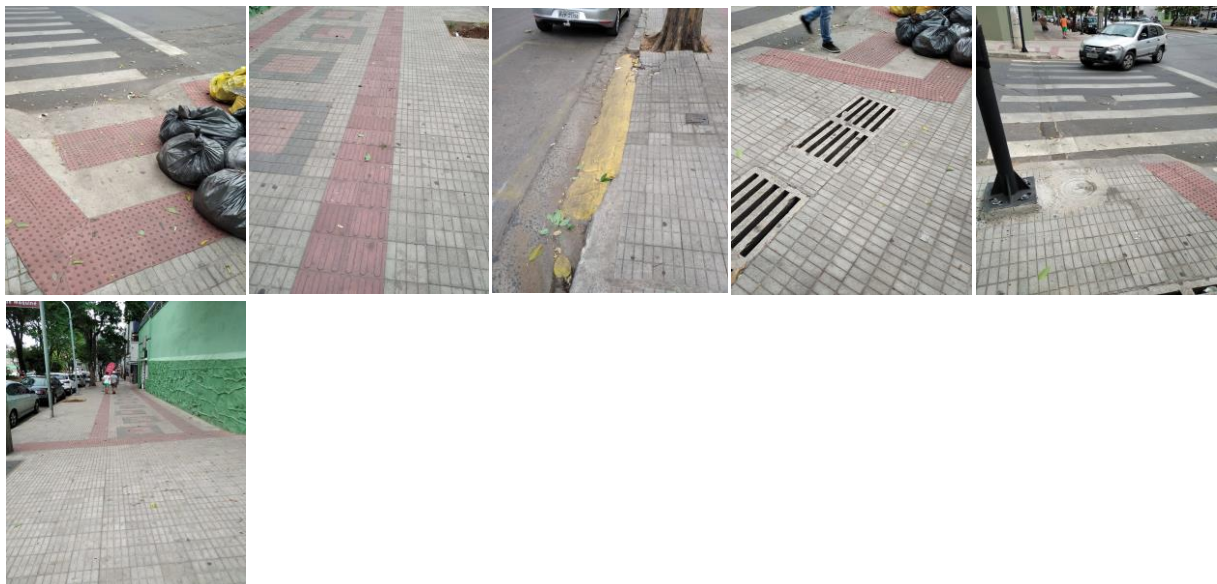
### Fotos Complementares - Detalhes do Passeio

| ID | Itens Avaliados | Respostas | Nota |
|---|---|---|---|
| P_9 | A calçada Possui Rebaixamento de Veículos correto ? | Não | 0 |
| P_11 | O Passeio está no padrão da SMPU ? | Não | 0 |
| P_13 | Existe algum dispositivo de Drenagem sobre a calçada ? | Sim | 0 |

| ID | Itens Avaliados | Respostas | Nota |
|---|---|---|---|
| P_7_1_2 | Se for do Tipo 1, O rebaixo tem abas conforme a norma ? | Não | -1 |
| P_7_3 | O rebaixo possui piso tátil ? | Tem só piso de alerta | -1 |
