## Lote 4 - Rota: Contorno

**FRATAR**  
ENGENHARIA CONSULTIVA

| Diagnóstico da Calçada | Qualidade do Serviço | |
|---|---|---|
| Endereço: Av.Contorno, 1266 | 70 | C |
| Data do Registro: 01/11/2019 14:42:14 | | |

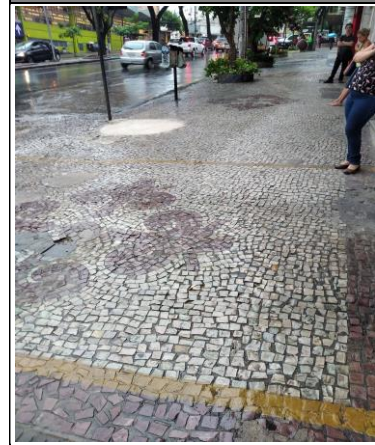
### Foto Geral

| ID | Itens Avaliados | Respostas | Nota |
|---|---|---|---|
| P_4 | Existência de Buracos ? | Poucos | 5 |
| P_5 | Condições Gerais do Piso e meio-fio da calçada ? | Regular | 5 |
| P_6 | Presença de desníveis ? | Leve | 7 |
| P_16 | Classificação geral da calçada pelo pesquisador. | Regular | 5 |
