| Diagnóstico da Calçada | Qualidade do Serviço | |
| Endereço: Av. Portugal, 2170 | 59 | C |
| Data do Registro: 16/11/2019 12:37:51 | | |
| Num. Lote CTM: 200076501010 | | |

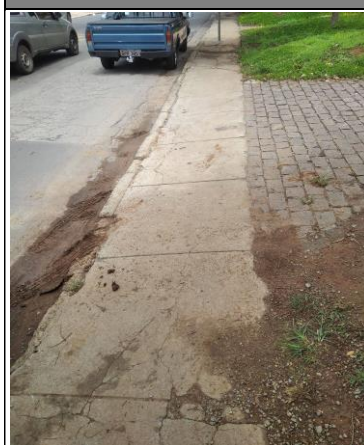
Foto Geral

| ID | Itens Avaliados | Respostas | Nota |
|---|---|---|---|
| P_4 | Existência de Buracos ? | Poucos | 5 |
| P_5 | Condições Gerais do Piso e meio-fio da calçada ? | Regular | 5 |
| P_16 | Classificação geral da calçada pelo pesquisador. | Regular | 5 |
