## Lote 3 - Rota: Antônio Carlos II

**FRATAR**  
ENGENHARIA CONSULTIVA

| Diagnóstico da Calçada | Qualidade do Serviço | |
| Endereço: Av. Portugal, 1867 | 45 | D |

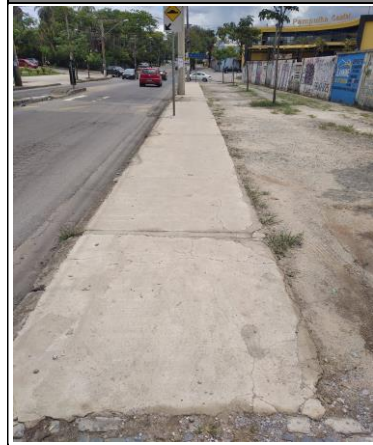
### Foto Geral

| ID | Itens Avaliados | Respostas | Nota |
|---|---|---|---|
| P_5 | Condições Gerais do Piso e meio-fio da calçada ? | Péssimo | 0 |
| P_16 | Classificação geral da calçada pelo pesquisador. | Ruim | 0 |

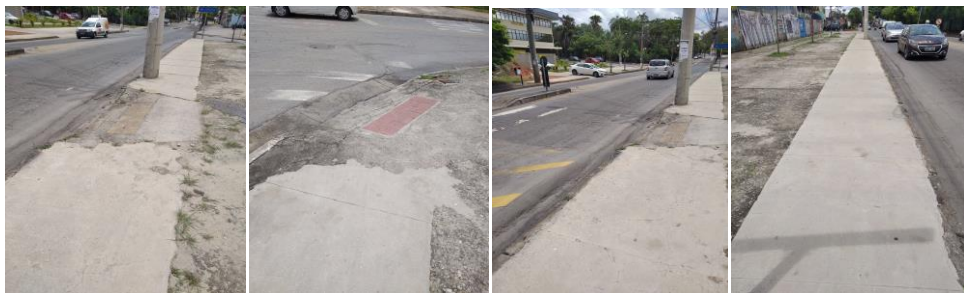
### Fotos Complementares - Detalhes do Passeio

| ID | Itens Avaliados | Respostas | Nota |
|---|---|---|---|
| P_4 | Existência de Buracos ? | Poucos | 5 |

| ID | Itens Avaliados | Respostas | Nota |
|---|---|---|---|
| P_7_1_1 | Se for do Tipo 1, Passeio possui largura livre de 1,2 m ? | Não | -3 |
| P_7_1_2 | Se for do Tipo 1, O rebaixo tem abas conforme a norma ? | Não | -1 |
| P_7_3 | O rebaixo possui piso tátil ? | Tem só piso de alerta | -1 |
