## Lote 4 - Rota: Contorno

**FRATAR**  
ENGENHARIA CONSULTIVA

| Diagnóstico da Calçada | Qualidade do Serviço | |
| Endereço: Av.Contorno, 3891 | 52 | C |

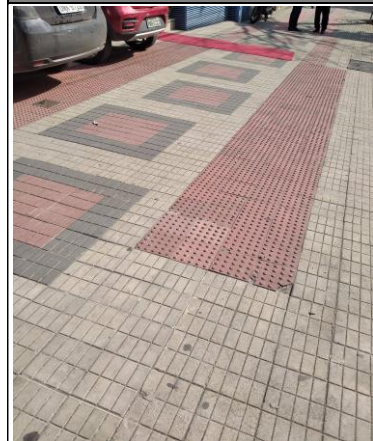
### Foto Geral

| ID | Itens Avaliados | Respostas | Nota |
|---|---|---|---|
| P_4 | Existência de Buracos ? | Poucos | 5 |
| P_5 | Condições Gerais do Piso e meio-fio da calçada ? | Regular | 5 |
| P_6 | Presença de desníveis ? | Leve | 7 |
| P_9 | A calçada Possui Rebaixamento de Veículos correto ? | Não | 0 |
| P_12 | A testada possui prática de estacionamento sobre o passeio ? | Sim | 0 |
| P_16 | Classificação geral da calçada pelo pesquisador. | Regular | 5 |
