# Lote 1 - Rota: Noroeste

| Diagnóstico da Calçada | Qualidade do Serviço | |
| Endereço: Av. Abílio Machado, 1597 | 90 | B |
| Data do Registro: 11/11/2019 15:36:50 | | |

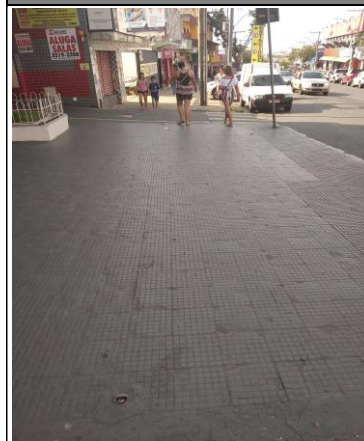
## Foto Geral

| ID | Itens Avaliados | Respostas | Nota |
|---|---|---|---|
| P_5 | Condições Gerais do Piso e meio-fio da calçada ? | Ótimo(a) | 10 |
| P_11 | O Passeio está no padrão da SMPU ? | Não | 0 |
| P_16 | Classificação geral da calçada pelo pesquisador. | Ótimo(a) | 10 |
