# Lote 5 - Rota: Sul

**FRATAR**  
ENGENHARIA CONSULTIVA

| Diagnóstico da Calçada | Qualidade do Serviço | |
| Endereço: Av. Cristovão Colombo, 454 | 52 | C |

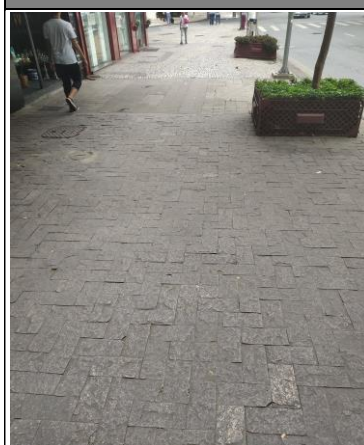
## Foto Geral

| ID | Itens Avaliados | Respostas | Nota |
|---|---|---|---|
| P_13 | Existe algum dispositivo de Drenagem sobre a calçada ? | Sim | -8 |
| P_16 | Classificação geral da calçada pelo pesquisador. | Ruim | 0 |

| ID | Itens Avaliados | Respostas | Nota |
|---|---|---|---|
| P_13_1 | Dispositivo de Drenagem está devidamente instalado e bem conservado? | Não | -3 |
| P_13_2 | Dispositivo de Drenagem oferece risco para caminamento seguro de pedestre? | Sim | -5 |
