# Lote 1 - Rota: Padre Pedro Pinto

| Diagnóstico da Calçada | Qualidade do Serviço | |
| Endereço: Rua Padre Pedro Pinto, 6190 | 40 | D |
| Data do Registro: 13/11/2019 11:53:35 | | |

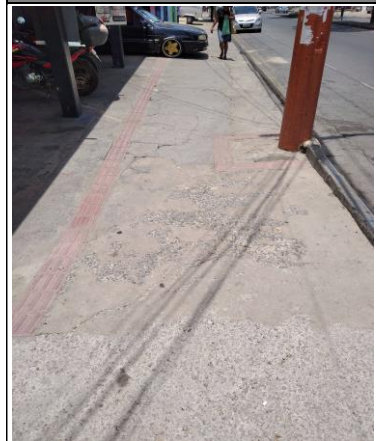
## Foto Geral

| ID | Itens Avaliados | Respostas | Nota |
|---|---|---|---|
| P_4 | Existência de Buracos ? | Muitos | 0 |
| P_5 | Condições Gerais do Piso e meio-fio da calçada ? | Péssimo | 0 |
| P_6 | Presença de desníveis ? | Severo | 0 |
| P_11 | O Passeio está no padrão da SMPU ? | Não | 0 |
| P_12 | A testada possui prática de estacionamento sobre o passeio ? | Sim | 0 |
| P_16 | Classificação geral da calçada pelo pesquisador. | Ruim | 0 |
