# Lote 1 - Rota: Noroeste

| Diagnóstico da Calçada | Qualidade do Serviço | |
| Endereço: Av. Brigadeiro Eduardo Gomes, 2510 | 80 | B |
| Data do Registro: 13/11/2019 16:27:16 | | |

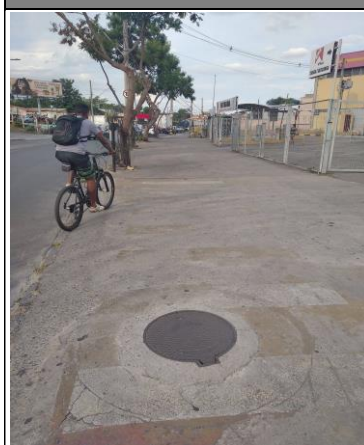
## Foto Geral

| ID | Itens Avaliados | Respostas | Nota |
|---|---|---|---|
| P_5 | Condições Gerais do Piso e meio-fio da calçada ? | Ótimo(a) | 10 |
| P_9 | A calçada Possui Rebaixamento de Veículos correto ? | Não | 0 |
| P_11 | O Passeio está no padrão da SMPU ? | Não | 0 |
| P_16 | Classificação geral da calçada pelo pesquisador. | Ótimo(a) | 10 |
