## Lote 4 - Rota: Contorno

**FRATAR**  
ENGENHARIA CONSULTIVA

| Diagnóstico da Calçada | Qualidade do Serviço | |
| Endereço: Av.Contorno, 3588 | 88 | B |

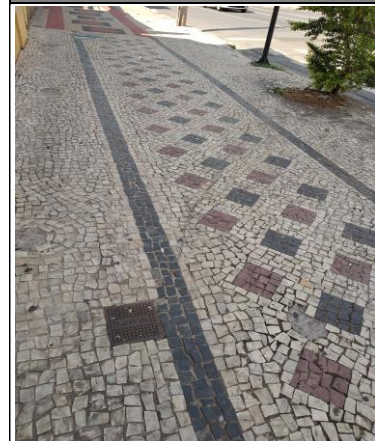
### Foto Geral

| ID | Itens Avaliados | Respostas | Nota |
|---|---|---|---|
| P_5 | Condições Gerais do Piso e meio-fio da calçada ? | Ótimo(a) | 10 |
| P_11 | O Passeio está no padrão da SMPU ? | Não | 0 |
| P_16 | Classificação geral da calçada pelo pesquisador. | Ótimo(a) | 10 |
