# Lote 1 - Rota: Noroeste

| Diagnóstico da Calçada | Qualidade do Serviço | |
| Endereço: Av. Abílio Machado, 2527 | 50 | D |
| Num. Lote CTM: 130118500350 | | |

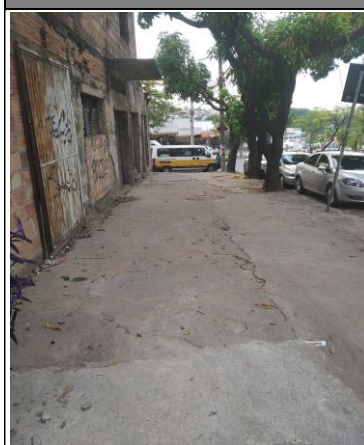
## Foto Geral

| ID | Itens Avaliados | Respostas | Nota |
|---|---|---|---|
| P_4 | Existência de Buracos ? | Muitos | 0 |
| P_5 | Condições Gerais do Piso e meio-fio da calçada ? | Péssimo | 0 |
| P_16 | Classificação geral da calçada pelo pesquisador. | Ruim | 0 |
