| Diagnóstico da Calçada | Qualidade do Serviço | |
| Endereço: Av. Portugal, 200 | 35 | D |
| Data do Registro: 16/11/2019 09:50:14 | | |
| Num. Lote CTM: 200029900030 | | |

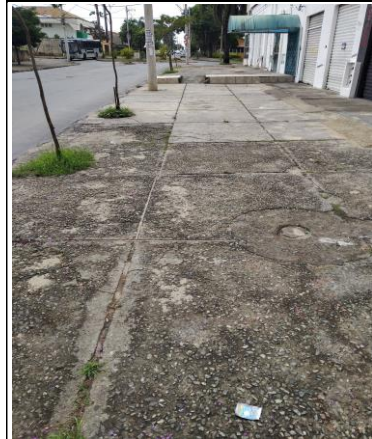
Foto Geral

| ID | Itens Avaliados | Respostas | Nota |
|---|---|---|---|
| P_5 | Condições Gerais do Piso e meio-fio da calçada ? | Péssimo | 0 |
| P_6 | Presença de desníveis ? | Severo | 0 |
| P_7 | Tem rebaixamento de calçada para Pedestre ? | Não, mas deveria ter. | 0 |
| P_16 | Classificação geral da calçada pelo pesquisador. | Ruim | 0 |

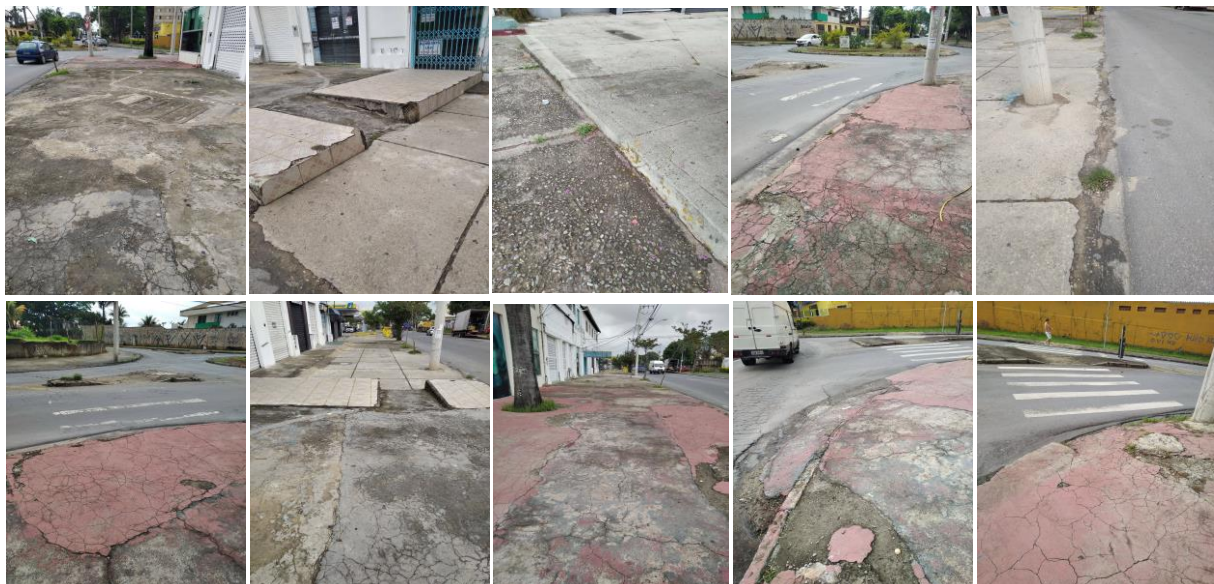
Fotos Complementares - Detalhes do Passeio

| ID | Itens Avaliados | Respostas | Nota |
|---|---|---|---|
| P_4 | Existência de Buracos ? | Poucos | 5 |
| P_9 | A calçada Possui Rebaixamento de Veículos correto ? | Não | 0 |
