# Lote 4 - Rota: Raja Gabágia

**FRATAR**  
ENGENHARIA CONSULTIVA

| Diagnóstico da Calçada | Qualidade do Serviço | |
| Endereço: Av. Álvares Cabral, 1190 | 42 | D |

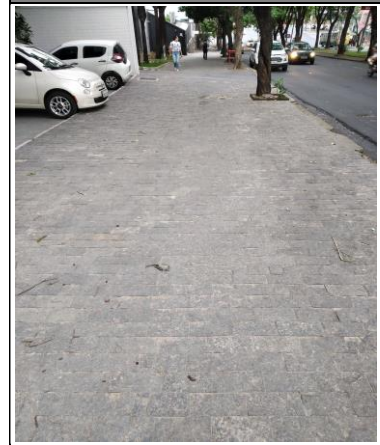
## Foto Geral

| ID | Itens Avaliados | Respostas | Nota |
|---|---|---|---|
| P_4 | Existência de Buracos ? | Poucos | 5 |
| P_5 | Condições Gerais do Piso e meio-fio da calçada ? | Regular | 5 |
| P_6 | Presença de desníveis ? | Leve | 7 |
| P_12 | A testada possui prática de estacionamento sobre o passeio ? | Sim | 0 |
| P_16 | Classificação geral da calçada pelo pesquisador. | Regular | 5 |
