## Lote 4 - Rota: Contorno

**FRATAR**  
ENGENHARIA CONSULTIVA

| Diagnóstico da Calçada | Qualidade do Serviço | |
| Endereço: Av.Contorno, 3701 | 60 | C |

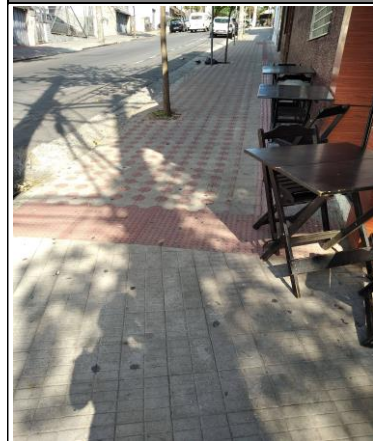
Foto Geral

| ID | Itens Avaliados | Respostas | Nota |
|---|---|---|---|
| P_4 | Existência de Buracos ? | Poucos | 5 |
| P_5 | Condições Gerais do Piso e meio-fio da calçada ? | Regular | 5 |
| P_6 | Presença de desníveis ? | Leve | 7 |
| P_16 | Classificação geral da calçada pelo pesquisador. | Regular | 5 |

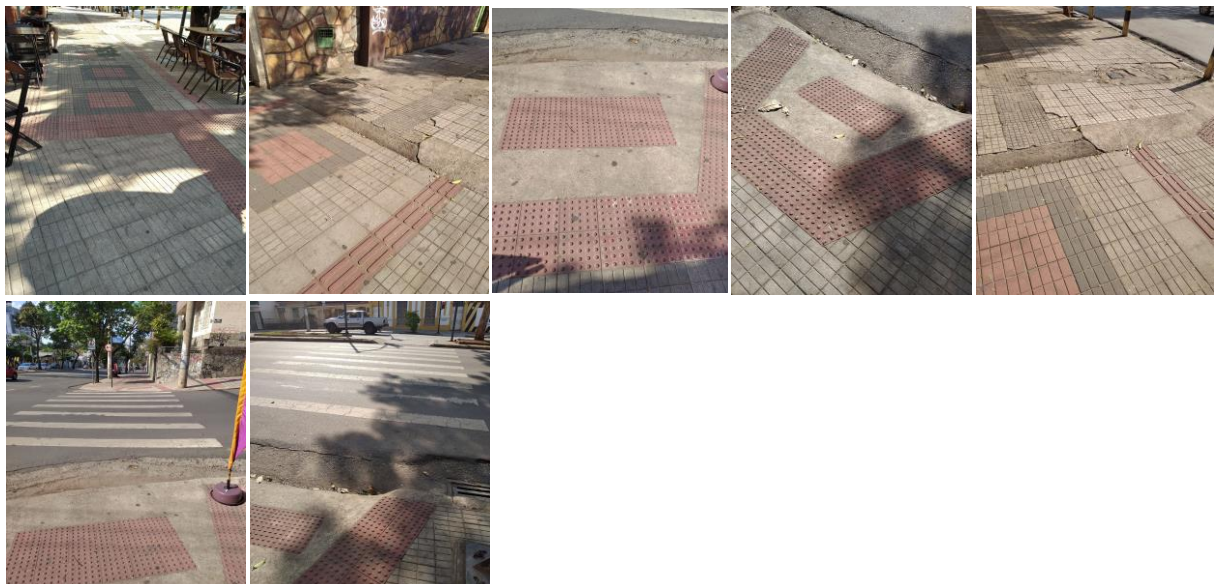
Fotos Complementares - Detalhes do Passeio

| ID | Itens Avaliados | Respostas | Nota |
|---|---|---|---|
| P_7_1_2 | Se for do Tipo 1, O rebaixo tem abas conforme a norma ? | Não | -1 |
| P_7_3 | O rebaixo possui piso tátil ? | Tem só piso de alerta | -1 |
| P_8_1 | O piso tátil está no eixo da faixa livre ? | Não | 0 |
