# Lote 1 - Rota: Padre Pedro Pinto

**FRATAR**  
ENGENHARIA CONSULTIVA

| Diagnóstico da Calçada | Qualidade do Serviço | |
| Endereço: Rua Padre Pedro Pinto, 355 | 51 | C |

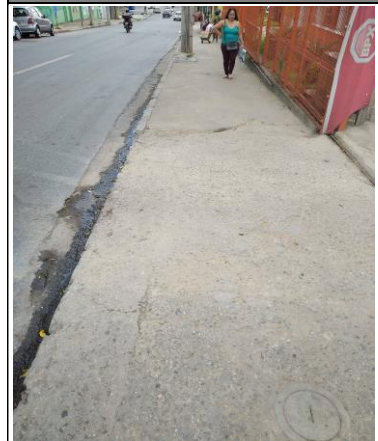
## Foto Geral

| ID | Itens Avaliados | Respostas | Nota |
|---|---|---|---|
| P_2 | Qual a largura livre do Passeio ? | Abaixo 0.80 m | 1 |
| P_4 | Existência de Buracos ? | Poucos | 5 |
| P_5 | Condições Gerais do Piso e meio-fio da calçada ? | Regular | 5 |
| P_16 | Classificação geral da calçada pelo pesquisador. | Ruim | 0 |
