## Lote 4 - Rota: Contorno

| Diagnóstico da Calçada | Qualidade do Serviço | |
| Endereço: Av.Contorno, 7218 | 75 | B |

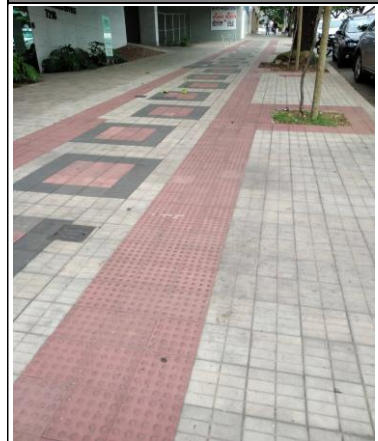
Foto Geral

| ID | Itens Avaliados | Respostas | Nota |
|---|---|---|---|
| P_6 | Presença de desníveis ? | Severo | 0 |
| P_16 | Classificação geral da calçada pelo pesquisador. | Ruim | 0 |

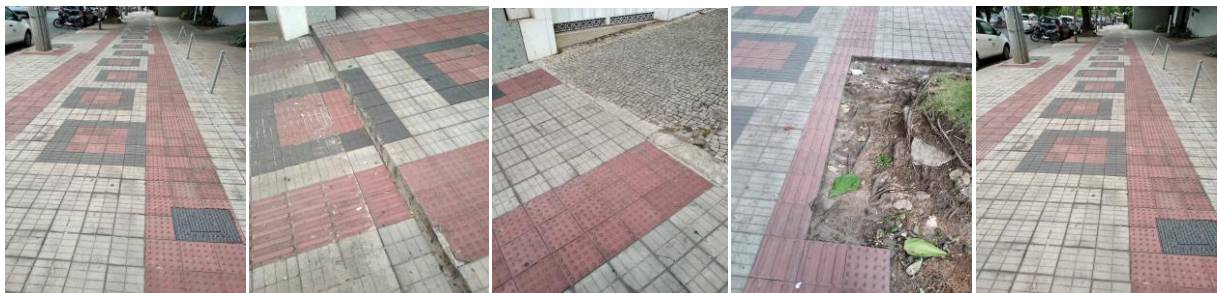
Fotos Complementares - Detalhes do Passeio

| ID | Itens Avaliados | Respostas | Nota |
|---|---|---|---|
| P_8_1 | O piso tátil está no eixo da faixa livre ? | Não | 0 |
| P_8_9 | O piso tátil apresenta desenho com bom senso? | Não | 0 |
