# Lote 1 - Rota: Padre Pedro Pinto

| Diagnóstico da Calçada | Qualidade do Serviço | |
| Endereço: Rua Padre Pedro Pinto, 6610 | 65 | C |

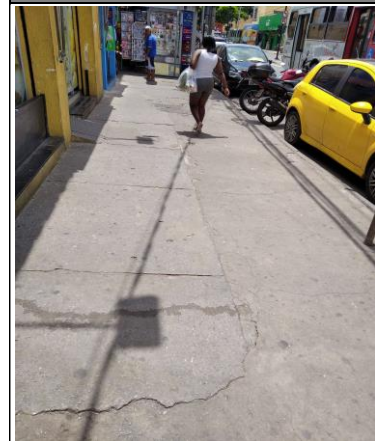
## Foto Geral

| ID | Itens Avaliados | Respostas | Nota |
|---|---|---|---|
| P_4 | Existência de Buracos ? | Poucos | 5 |
| P_5 | Condições Gerais do Piso e meio-fio da calçada ? | Regular | 5 |
| P_16 | Classificação geral da calçada pelo pesquisador. | Regular | 5 |
