| Diagnóstico da Calçada | Qualidade do Serviço | |
| Endereço: Av. Afonso Pena, s/nº | 53 | C |
| Num. Lote CTM: 10134000140 | | |

# Lote 5 - Rota: Afonso Pena

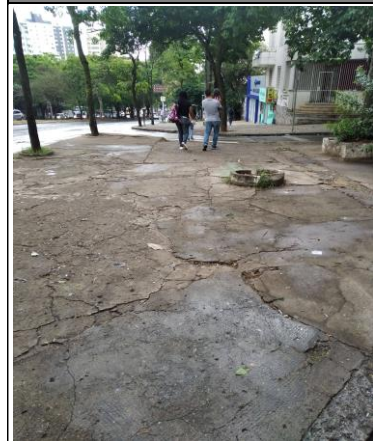
Foto Geral

| ID | Itens Avaliados | Respostas | Nota |
|---|---|---|---|
| P_4 | Existência de Buracos ? | Poucos | 5 |
| P_5 | Condições Gerais do Piso e meio-fio da calçada ? | Péssimo | 0 |
| P_11 | O Passeio está no padrão da SMPU ? | Não | 0 |
| P_16 | Classificação geral da calçada pelo pesquisador. | Ruim | 0 |

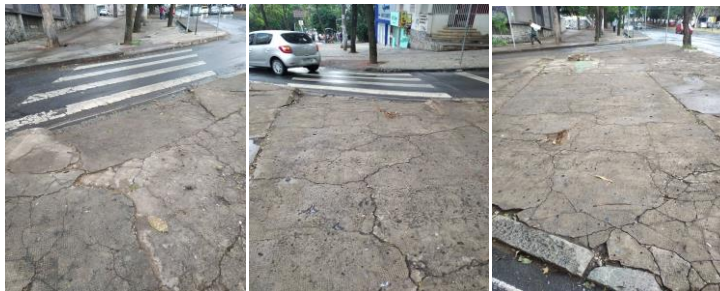
Fotos Complementares - Detalhes do Passeio

| ID | Itens Avaliados | Respostas | Nota |
|---|---|---|---|
| P_7_1_2 | Se for do Tipo 1, O rebaixo tem abas conforme a norma ? | Não | -1 |
| P_7_3 | O rebaixo possui piso tátil ? | Não tem nenhum | -1 |
