## Lote 4 - Rota: Raja Gabágia

| Diagnóstico da Calçada | Qualidade do Serviço | |
| Endereço: Av. Raja Gabágia, 361 | 65 | C |
| Data do Registro: 06/11/2019 16:16:03 | | |

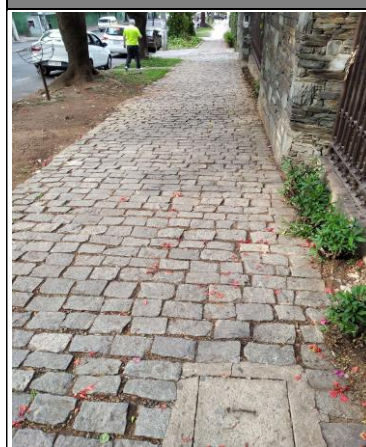
Foto Geral

| ID | Itens Avaliados | Respostas | Nota |
|---|---|---|---|
| P_4 | Existência de Buracos ? | Poucos | 5 |
| P_5 | Condições Gerais do Piso e meio-fio da calçada ? | Regular | 5 |
| P_16 | Classificação geral da calçada pelo pesquisador. | Regular | 5 |

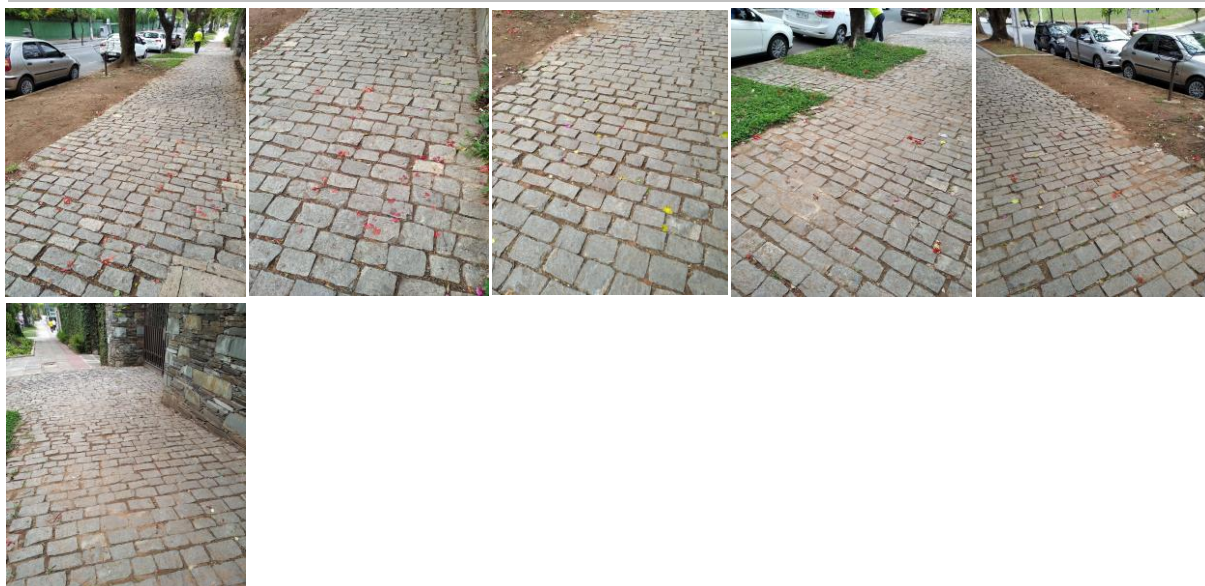
Fotos Complementares - Detalhes do Passeio

| ID | Itens Avaliados | Respostas | Nota |
|---|---|---|---|
| P_3 | Tipo de revestimento da calçada ? | Outro | 0 |
