# Lote 1 - Rota: Carlos Luz

| Diagnóstico da Calçada | Qualidade do Serviço | |
| Endereço: Rua Monteiro Lobato, 243 | 63 | C |
| Num. Lote CTM: 140217800055 | | |

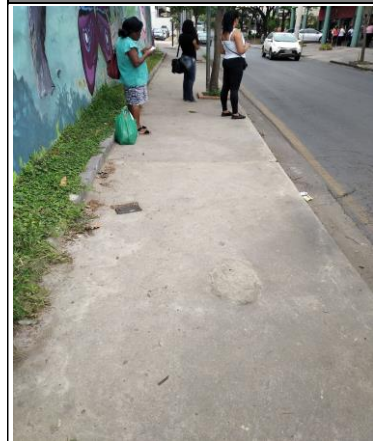
## Foto Geral

| ID | Itens Avaliados | Respostas | Nota |
|---|---|---|---|
| P_4 | Existência de Buracos ? | Poucos | 5 |
| P_11 | O Passeio está no padrão da SMPU ? | Não | 0 |
| P_16 | Classificação geral da calçada pelo pesquisador. | Regular | 5 |

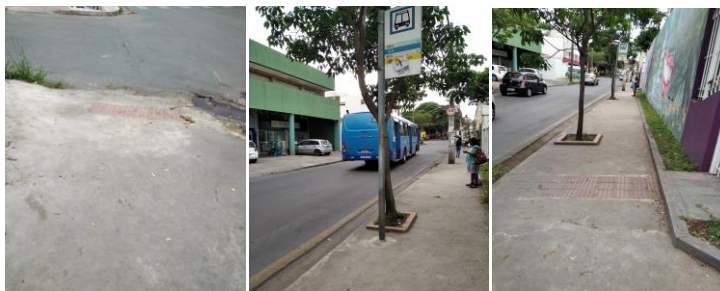
## Fotos Complementares - Detalhes do Passeio

| ID | Itens Avaliados | Respostas | Nota |
|---|---|---|---|
| P_7_1_2 | Se for do Tipo 1, O rebaixo tem abas conforme a norma ? | Não | -1 |
| P_7_3 | O rebaixo possui piso tátil ? | Tem só piso de alerta | -1 |
| P_7_3_1 | O piso tátil de alerta e direcional do rebaixo está conforme a norma ? | Não | -1 |
