# Lote 1 - Rota: Padre Pedro Pinto

**FRATAR**  
ENGENHARIA CONSULTIVA

| Diagnóstico da Calçada | Qualidade do Serviço | |
|---|---|---|
| Endereço: Rua Padre Pedro Pinto, 1985 | 60 | C |
| Num. Lote CTM: 190695400245 | | |

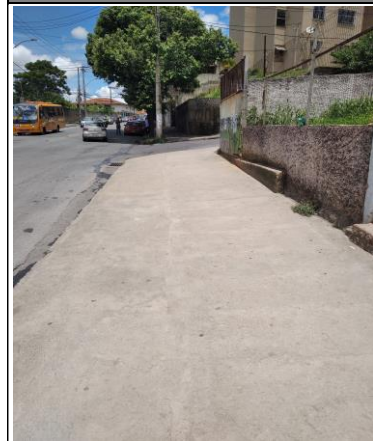
## Foto Geral

| ID | Itens Avaliados | Respostas | Nota |
|---|---|---|---|
| P_7 | Tem rebaixamento de calçada para Pedestre ? | Não, mas deveria ter. | 0 |
| P_11 | O Passeio está no padrão da SMPU ? | Não | 0 |
| P_16 | Classificação geral da calçada pelo pesquisador. | Ruim | 0 |
