# Lote 1 - Rota: Noroeste

| Diagnóstico da Calçada | Qualidade do Serviço | |
| Endereço: Av. Brigadeiro Eduardo Gomes, 1468 | 49 | D |
| Num. Lote CTM: 130152200190 | | |

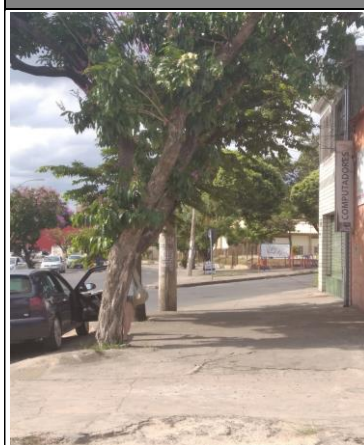
## Foto Geral

| ID | Itens Avaliados | Respostas | Nota |
|---|---|---|---|
| P_5 | Condições Gerais do Piso e meio-fio da calçada ? | Péssimo | 0 |
| P_16 | Classificação geral da calçada pelo pesquisador. | Ruim | 0 |

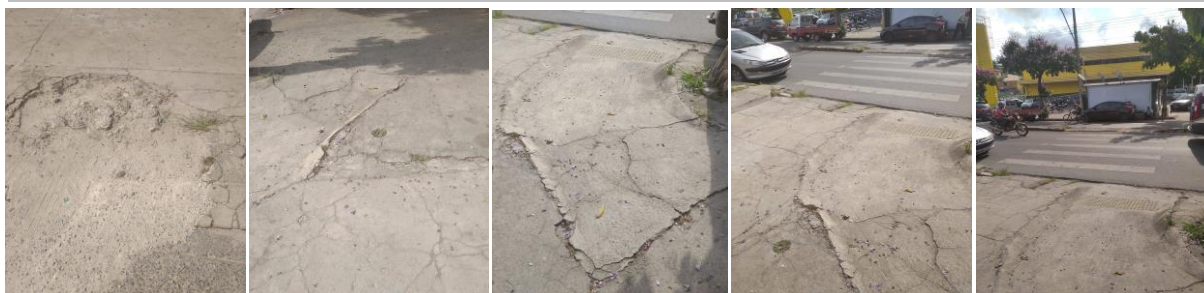
## Fotos Complementares - Detalhes do Passeio

| ID | Itens Avaliados | Respostas | Nota |
|---|---|---|---|
| P_4 | Existência de Buracos ? | Poucos | 5 |
| P_6 | Presença de desníveis ? | Leve | 7 |
| P_9 | A calçada Possui Rebaixamento de Veículos correto ? | Não | 0 |
