# Lote 1 - Rota: Outros

**FRATAR**  
ENGENHARIA CONSULTIVA

| Diagnóstico da Calçada | Qualidade do Serviço | |
| Endereço: Rua Jair Afonso Inacio, 587 | 37 | D |

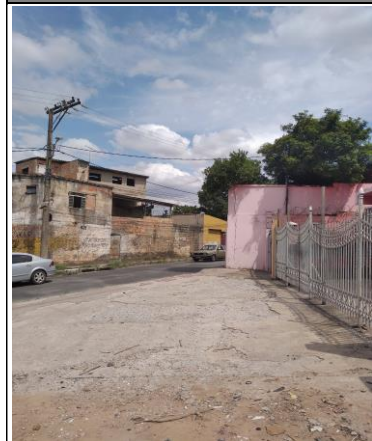
Foto Geral

| ID | Itens Avaliados | Respostas | Nota |
|---|---|---|---|
| P_4 | Existência de Buracos ? | Muitos | 0 |
| P_5 | Condições Gerais do Piso e meio-fio da calçada ? | Péssimo | 0 |
| P_6 | Presença de desníveis ? | Severo | 0 |
| P_16 | Classificação geral da calçada pelo pesquisador. | Ruim | 0 |
