# Lote 5 - Rota: Afonso Pena

| Diagnóstico da Calçada | Qualidade do Serviço | |
| Endereço: Av. Afonso Pena, 3355 | 73 | B |
| Num. Lote CTM: 80040600165 | | |

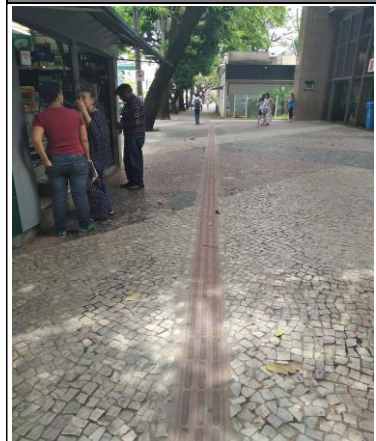
## Foto Geral

| ID | Itens Avaliados | Respostas | Nota |
|---|---|---|---|
| P_3 | Tipo de revestimento da calçada ? | Pedra Portuguesa | 8 |
| P_5 | Condições Gerais do Piso e meio-fio da calçada ? | Ótimo(a) | 10 |
| P_11 | O Passeio está no padrão da SMPU ? | Não | 0 |
| P_16 | Classificação geral da calçada pelo pesquisador. | Regular | 5 |

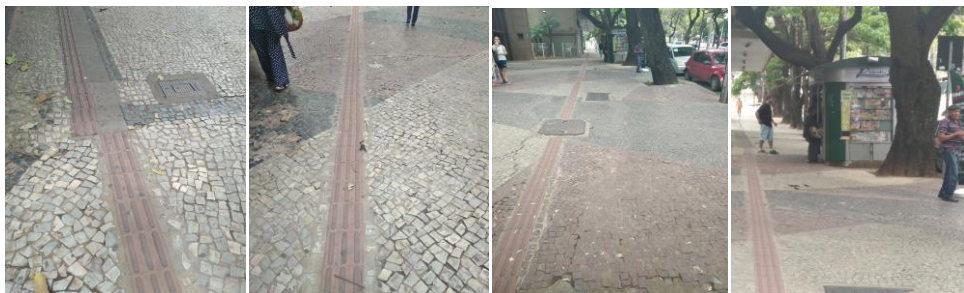
## Fotos Complementares - Detalhes do Passeio

| ID | Itens Avaliados | Respostas | Nota |
|---|---|---|---|
| P_8_1 | O piso tátil está no eixo da faixa livre ? | Não | 0 |
| P_8_2 | Se tem uma leve mudança de direção está conforme a norma ? | Não | 0 |
| P_8_8 | O piso tátil está em boas condições aparentes? | Sim | 0 |
