## Lote 4 - Rota: Outros

**FRATAR**  
ENGENHARIA CONSULTIVA

| Diagnóstico da Calçada | Qualidade do Serviço | |
| Endereço: Av. Álvares Cabral, 1900 | 61 | C |

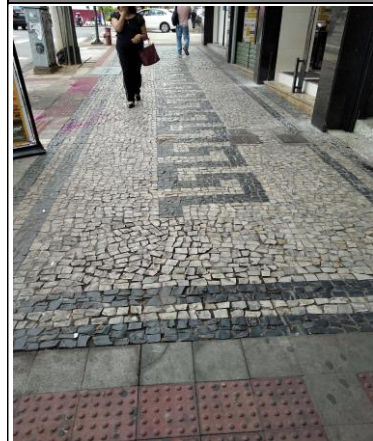
Foto Geral

| ID | Itens Avaliados | Respostas | Nota |
|---|---|---|---|
| P_4 | Existência de Buracos ? | Poucos | 5 |
| P_5 | Condições Gerais do Piso e meio-fio da calçada ? | Regular | 5 |
| P_16 | Classificação geral da calçada pelo pesquisador. | Regular | 5 |

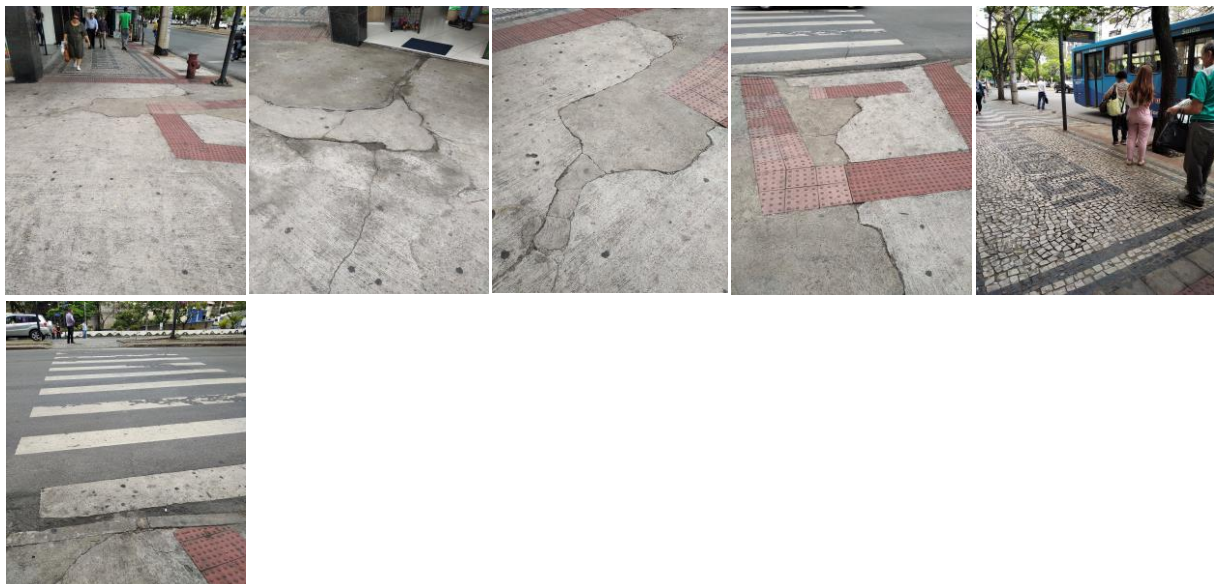
Fotos Complementares - Detalhes do Passeio

| ID | Itens Avaliados | Respostas | Nota |
|---|---|---|---|
| P_7_1_2 | Se for do Tipo 1, O rebaixo tem abas conforme a norma ? | Não | -1 |
| P_7_3 | O rebaixo possui piso tátil ? | Tem só piso de alerta | -1 |
