## Lote 4 - Rota: Raja Gabália

**FRATAR**  
ENGENHARIA CONSULTIVA

| Diagnóstico da Calçada | Qualidade do Serviço | |
| Endereço: Av. Olegário Maciel, 2191 | 53 | C |

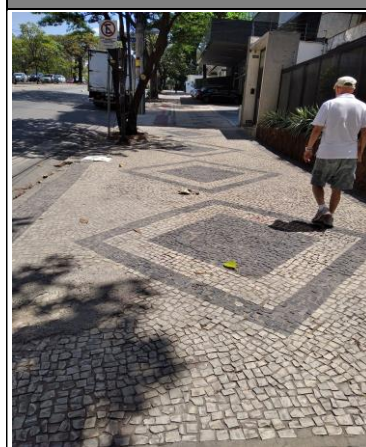
### Foto Geral

| ID | Itens Avaliados | Respostas | Nota |
|---|---|---|---|
| P_3 | Tipo de revestimento da calçada ? | Pedra Portuguesa | 8 |
| P_4 | Existência de Buracos ? | Poucos | 5 |
| P_5 | Condições Gerais do Piso e meio-fio da calçada ? | Regular | 5 |
| P_7 | Tem rebaixamento de calçada para Pedestre ? | Não, mas deveria ter. | 0 |
| P_9 | A calçada Possui Rebaixamento de Veículos correto ? | Não | 0 |
| P_11 | O Passeio está no padrão da SMPU ? | Não | 0 |
| P_16 | Classificação geral da calçada pelo pesquisador. | Regular | 5 |
