# Lote 1 - Rota: Padre Pedro Pinto

**FRATAR**  
ENGENHARIA CONSULTIVA

| Diagnóstico da Calçada | Qualidade do Serviço | |
|---|---|---|
| Endereço: Rua Padre Pedro Pinto, 6701 | 67 | C |
| Data do Registro: 13/11/2019 10:28:14 | | |

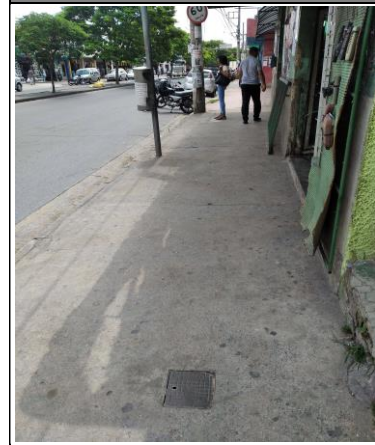
## Foto Geral

| ID | Itens Avaliados | Respostas | Nota |
|---|---|---|---|
| P_5 | Condições Gerais do Piso e meio-fio da calçada ? | Regular | 5 |
| P_6 | Presença de desníveis ? | Leve | 7 |
| P_16 | Classificação geral da calçada pelo pesquisador. | Regular | 5 |
