## Lote 3 - Rota: Antônio Carlos II

| Diagnóstico da Calçada | Qualidade do Serviço | |
| Endereço: Av. Portugal, 2495 | 53 | C |
| Data do Registro: 19/11/2019 10:53:01 | | |

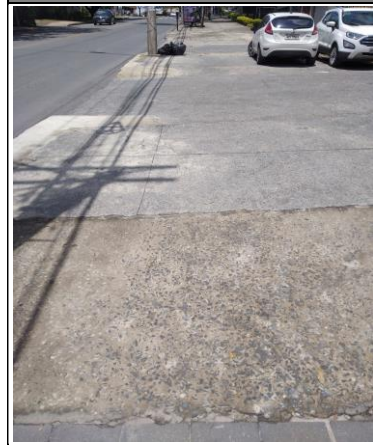
### Foto Geral

| ID | Itens Avaliados | Respostas | Nota |
|---|---|---|---|
| P_5 | Condições Gerais do Piso e meio-fio da calçada ? | Regular | 5 |
| P_6 | Presença de desníveis ? | Médio | 3 |
| P_9 | A calçada Possui Rebaixamento de Veículos correto ? | Não | 0 |
| P_11 | O Passeio está no padrão da SMPU ? | Não | 0 |
| P_12 | A testada possui prática de estacionamento sobre o passeio ? | Sim | 0 |
| P_16 | Classificação geral da calçada pelo pesquisador. | Regular | 5 |
