# Lote 1 - Rota: Carlos Luz

**FRATAR**  
ENGENHARIA CONSULTIVA

| Diagnóstico da Calçada | Qualidade do Serviço | |
| Endereço: Rua Apucarana, 215 | 44 | D |

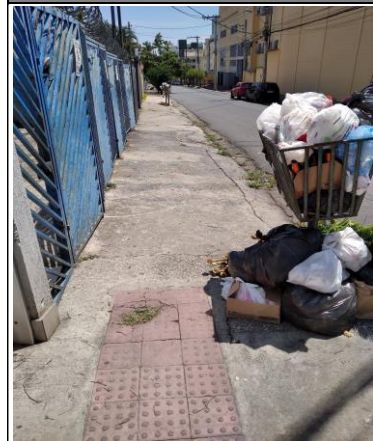
## Foto Geral

| ID | Itens Avaliados | Respostas | Nota |
|---|---|---|---|
| P_5 | Condições Gerais do Piso e meio-fio da calçada ? | Péssimo | 0 |
| P_16 | Classificação geral da calçada pelo pesquisador. | Ruim | 0 |

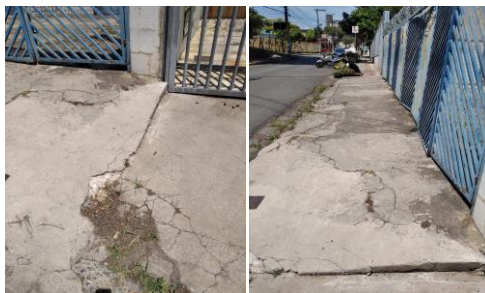
## Fotos Complementares - Detalhes do Passeio

| ID | Itens Avaliados | Respostas | Nota |
|---|---|---|---|
| P_4 | Existência de Buracos ? | Poucos | 5 |
| P_6 | Presença de desníveis ? | Médio | 3 |
