# Lote 4 - Rota: Raja Gabágia

**FRATAR**  
ENGENHARIA CONSULTIVA

| Diagnóstico da Calçada | Qualidade do Serviço | |
| Endereço: Rua Curitiba, 1577 | 65 | C |

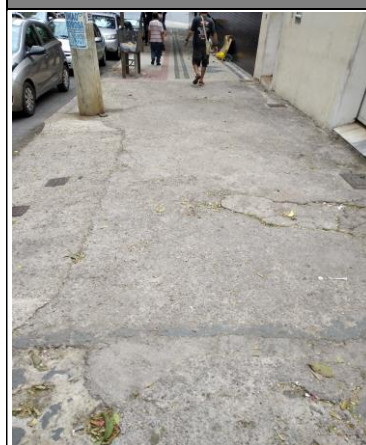
## Foto Geral

| ID | Itens Avaliados | Respostas | Nota |
|---|---|---|---|
| P_4 | Existência de Buracos ? | Poucos | 5 |
| P_5 | Condições Gerais do Piso e meio-fio da calçada ? | Péssimo | 0 |
| P_16 | Classificação geral da calçada pelo pesquisador. | Ruim | 0 |
